PROTOKOL O ZKOUŠCE č. 15/824/P524

Název zkoušky: Reakce na oheň stavebních výrobků - SBI test

Materiál/výrobek/konstrukce: TL Vent Fasad GT

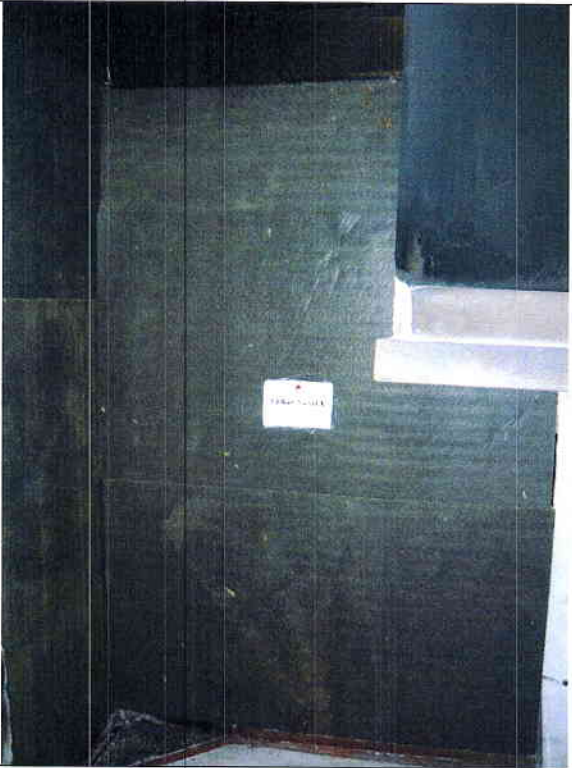
Fotografie uspořádání zkušebního tělesa – dlouhé křídlo	Fotografie uspořádání zkušebního tělesa – krátké křídlo

A photograph showing the long wing test body installed in a wind tunnel. The wing is a long, thin, rectangular plate. A small white label is visible on the dark green wall behind it.

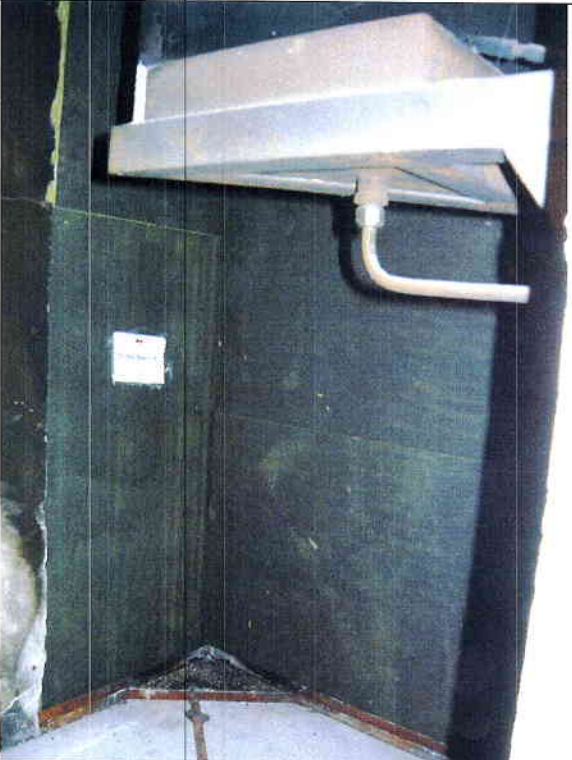
A close-up photograph of the corner line of the test body. The wing is mounted on a support structure. The corner is sharp and well-defined.

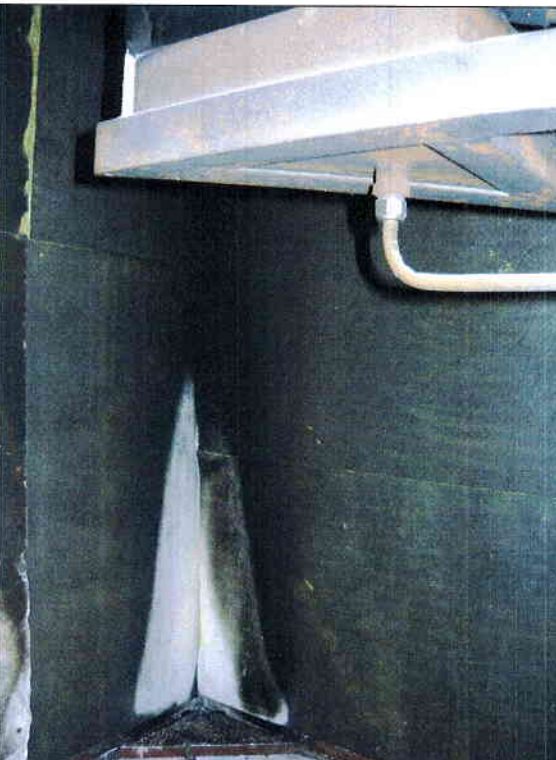
A close-up photograph of the corner line of the test body after the test. The corner is significantly rounded and deformed, indicating structural failure.
