Протокол об испытании № 15/824/P524

Название испытания: Реакция на огонь строительных изделий- SBI тест

Материал/изделие /конструкция: ТЛ Вент Фасад СХ

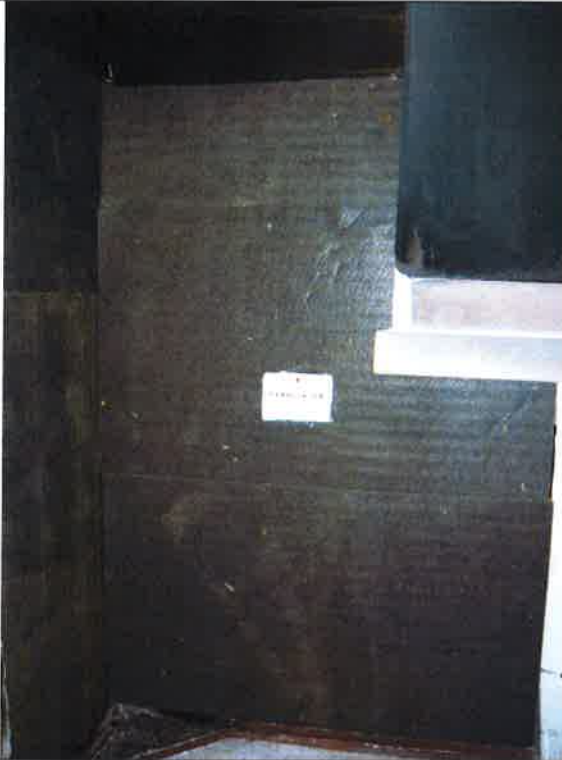
Фотография расположения испытываемого образца – длинная сторона

Описание испытываемого образца: плита из минеральной ваты, толщиной 170мм и плотностью 75 кг/м^3 с односторонним покрытием из стеклохолста, толщиной 0,6мм и основной массой 64 г/м^2 . Выставлено воздействию пламени со стороны стеклохолста.

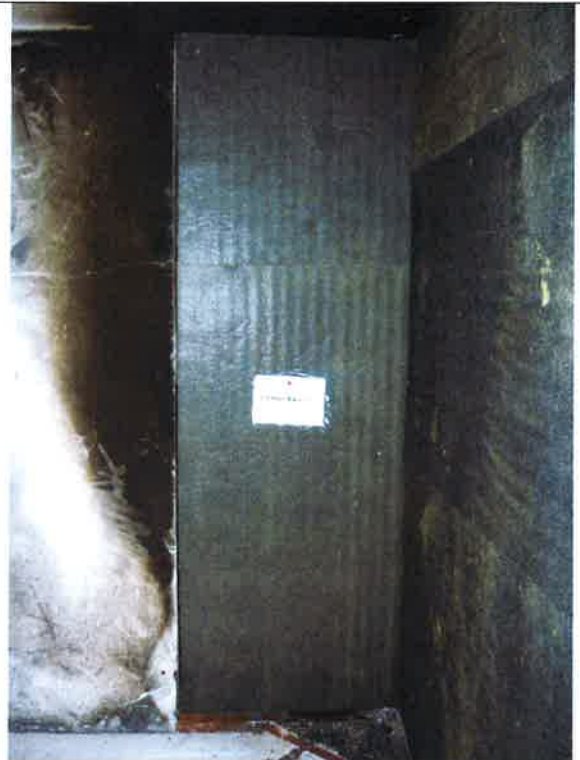
Фотография расположения испытываемого образца – короткая сторона

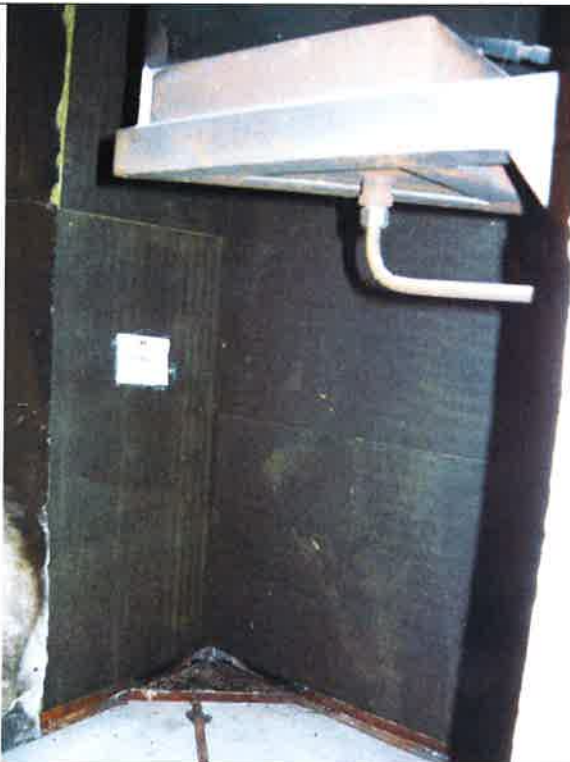
Фотография расположения испытываемого образца- линия угла

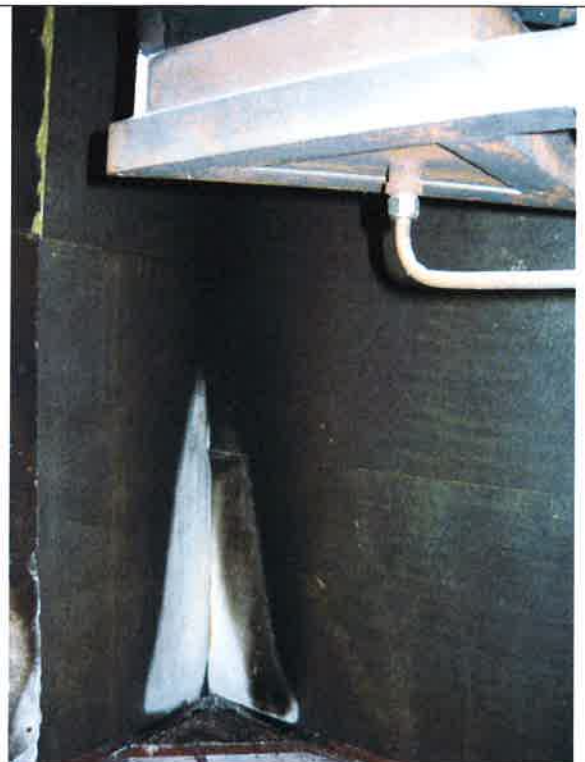
Фотография расположения испытываемого образца- линия угла после испытания

Поведение при испытании: испытываемые образцы не горят

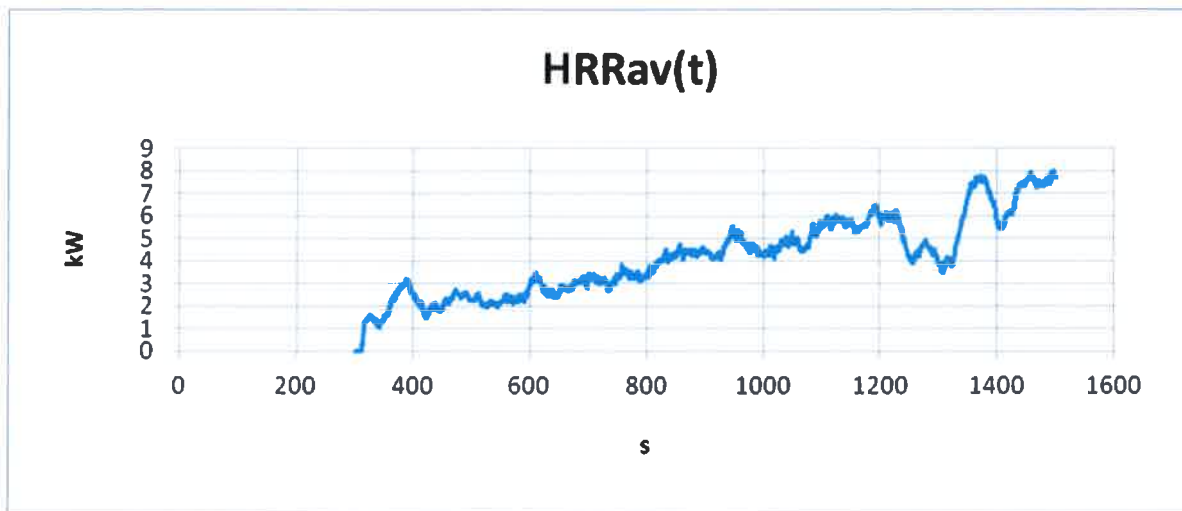
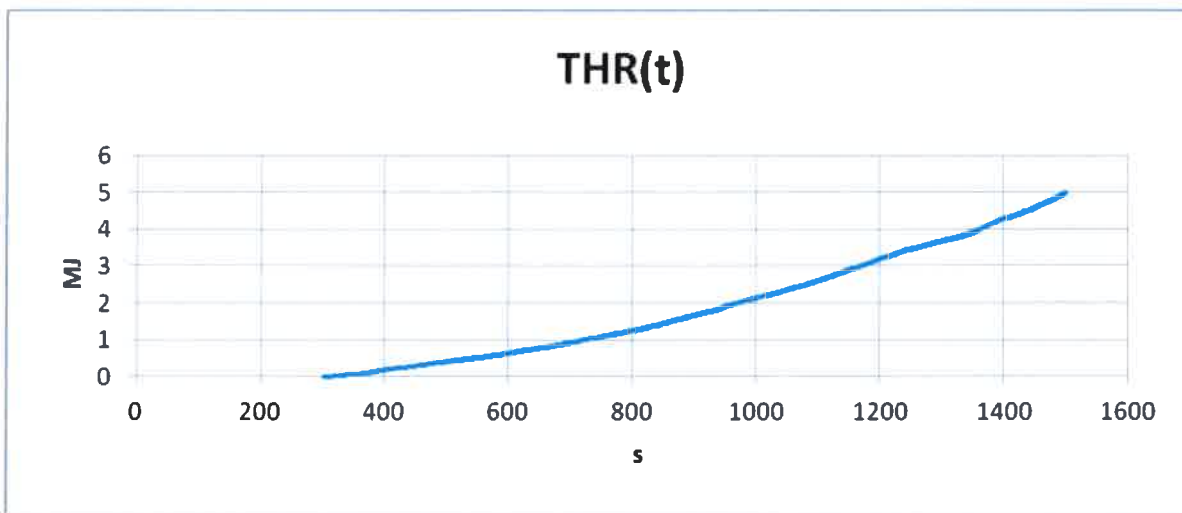
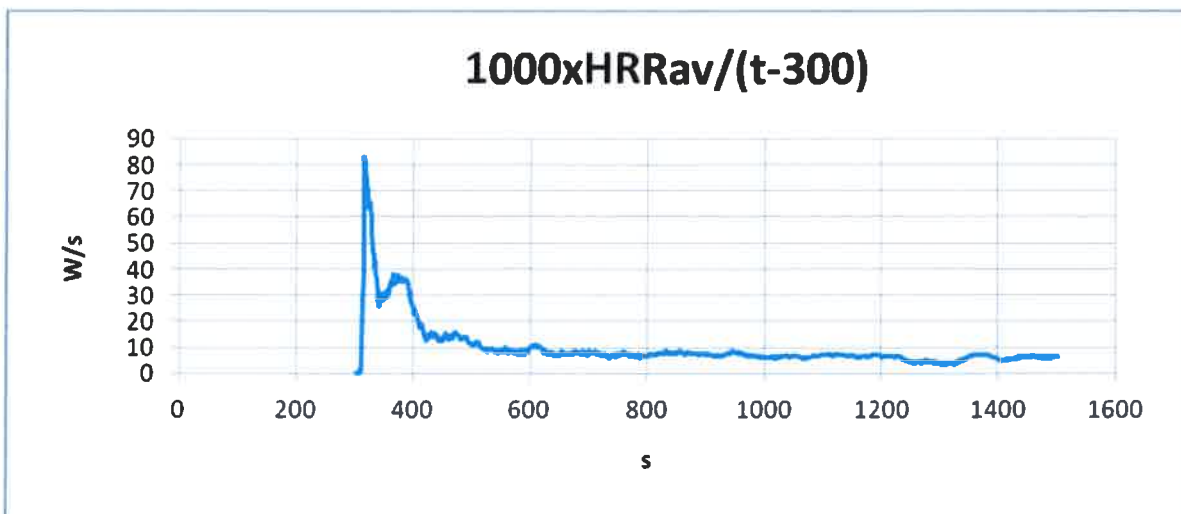
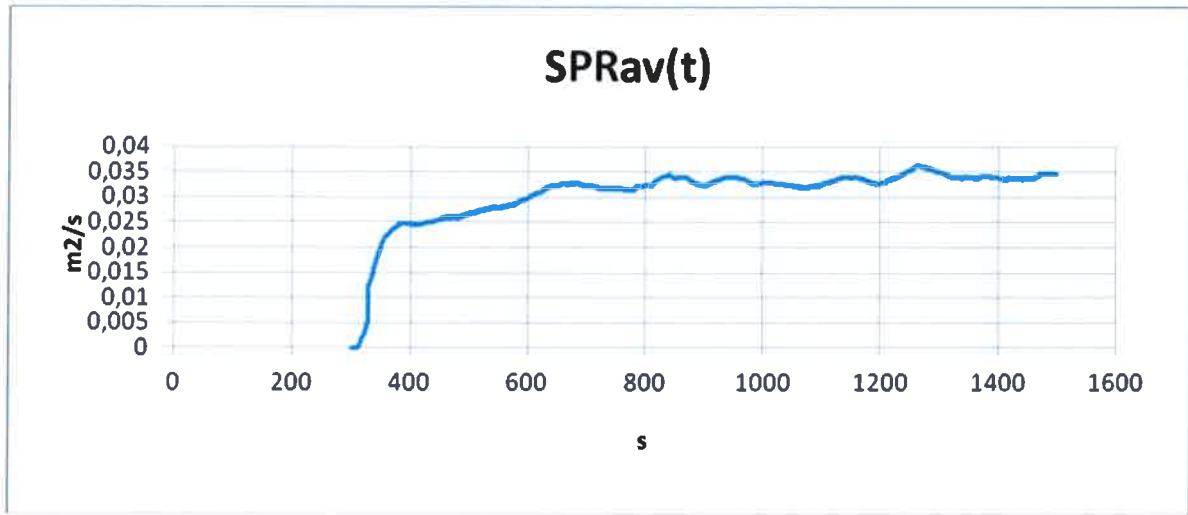
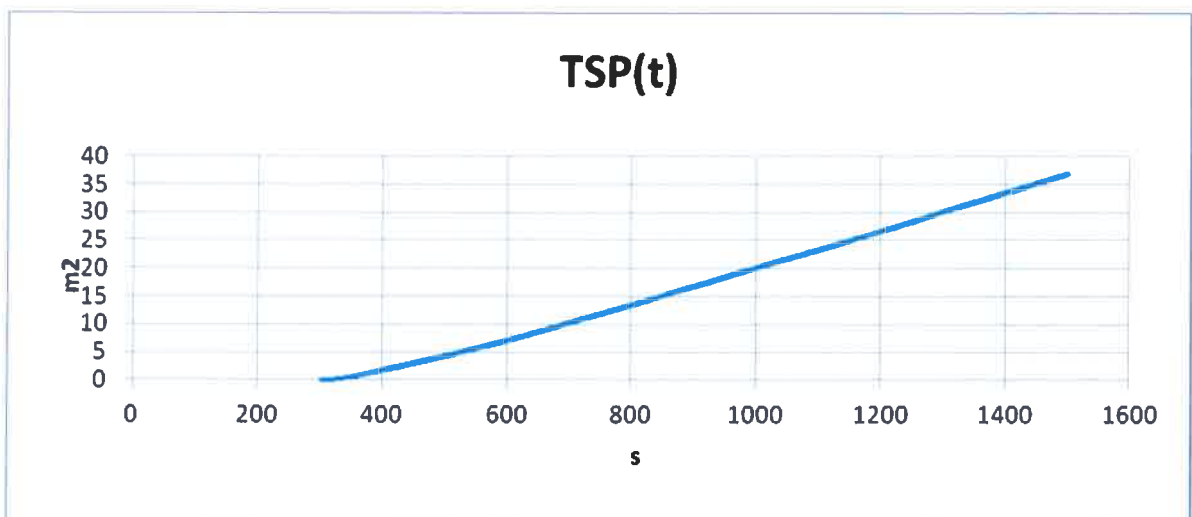
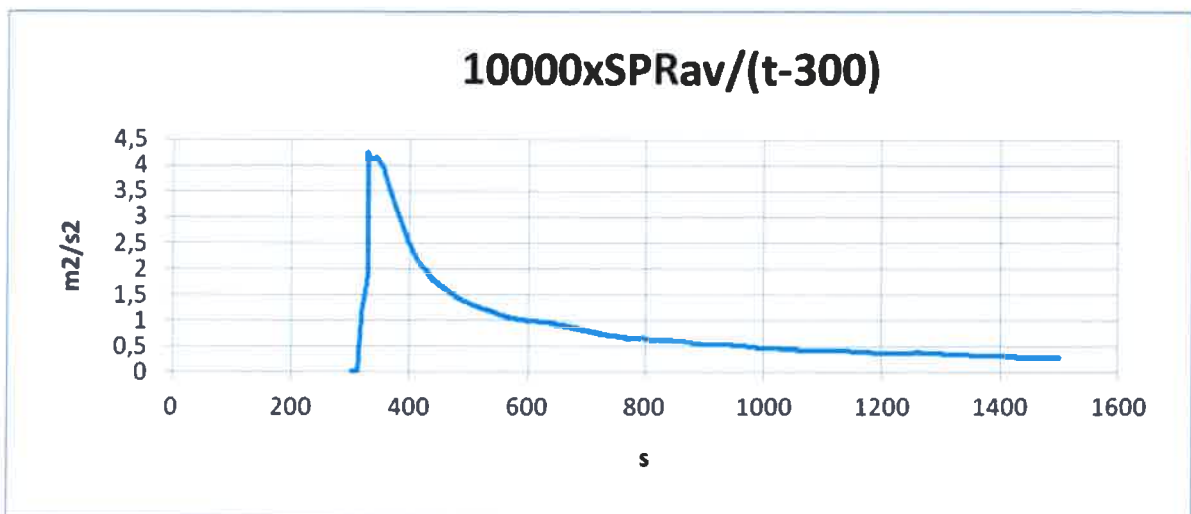
Приложение № 2: графики процесса измеренных и рассчитанных величин

Испытательный образец №	1	2	3	среднее	Расширенная погрешность
Дата испытания	14.7.	14.7.	14.7.		
LFS> кромка	ne	ne	ne	ne	(-)
FIGRA _{0,2 MJ} [W/s]	11,2	8,4	12,0	10,5	6,5
FIGRA _{0,4 MJ} [W/s]	11,2	8,4	12,0	10,5	6,5
THR _{600 s} [MJ]	1,7	1,5	1,6	1,6	0,1
SMOGRA [m ² /s ²]	0	0	0	0	(-)
TSP _{600 s} [m ²]	16,8	17,6	17,5	17,3	0,5
падающие частицы	ne	ne	ne	ne	(-)
время горения частиц [s]	(-)	(-)	(-)	(-)	(-)
